# **RAPORT Z BADANIA TERMOWIZYJNEGO BUDYNKU OCENA IZOLACYJNOŚCI PRZEGRÓD**

<b>Nazwa i adres obiektu:</b>	<b>Budynek Mieszkalny</b> .....
<b>Zleceniodawca:</b>	<b>Pan Przykładowy ☺</b>
<b>Opracował:</b>	<b>Eko Audytor Marek Mickaniewski 44-114 Gliwice Ul. Bekasa 1/37 tel/fax 32/232-54-43</b>

12.01.2010

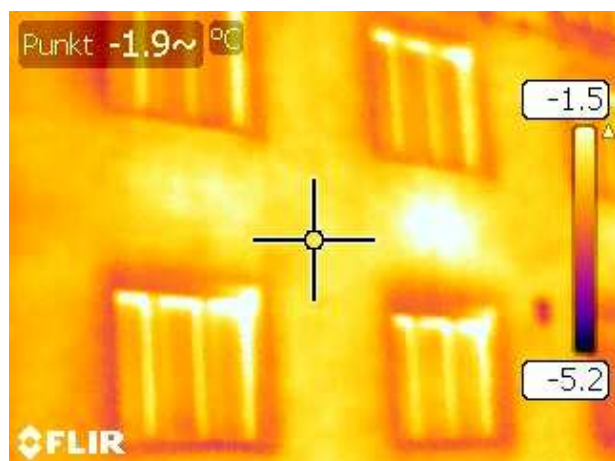
*Termogram IR\_0336*

Fragment elewacji frontowej.

Nierównomierny rozkład temperatur na elewacji świadczy o miejscach o gorszej izolacyjności cieplnej. Są to miejsca osadzenia okien oraz miejsca pomiędzy oknami.

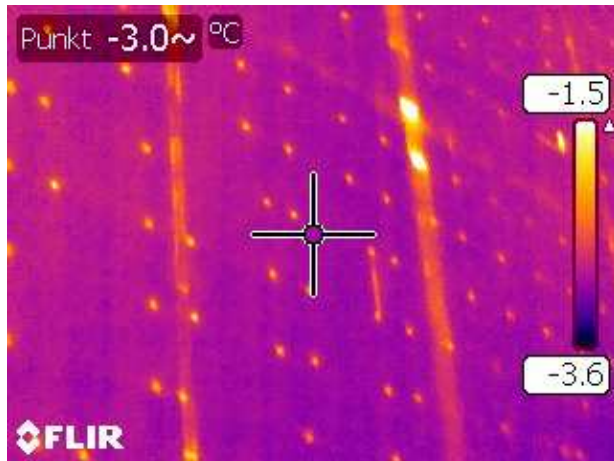
*Termogram IR\_0344*

Fragment elewacji bocznej (ocieplonej) południowej. Widoczne miejsca cieplejsze to miejsca montażu łączników mechanicznych systemu ociepleniowego. Pionowe ciepłe pasy to stalowe belki wzmacniające konstrukcję budynku (z powodu szkód górniczych)

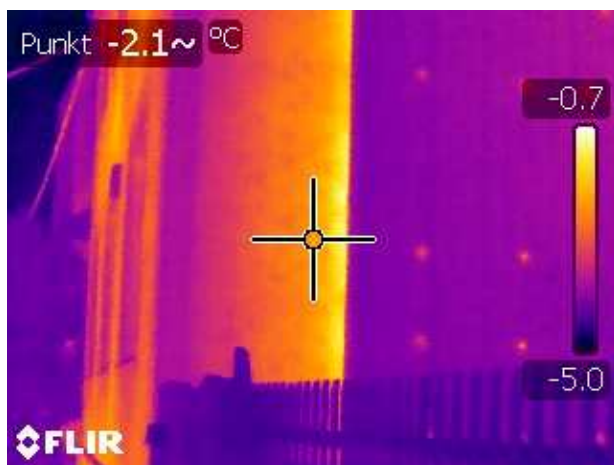
*Termogram IR\_0356*

Zdjęcie przedstawia elewację frontową (nieocieploną) oraz elewację boczną (ocieploną) jednocześnie. Widać różnice temperatur pomiędzy elewacjami związaną ze znacznie większymi stratami ciepła przez ścianę nieocieploną.

**Zaproponowane przez projektanta rozwiązanie polegające jedynie na ociepleniu dwóch elewacji –(podczas gdy istnieją możliwości techniczne wykonania elewacji klinkierowej ocieplonej) - nie spełnia wymagań Prawa Budowlanego oraz Warunków Technicznych i powoduje niepotrzebne znaczne straty ciepła w budynku.**

Różnicę w temperaturach powierzchni widać np. na zdjęciu nr 356.

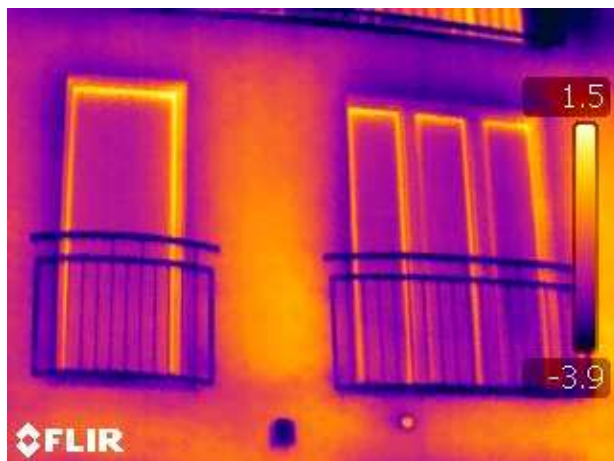
*Termogram IR\_0360*

Elewacja zachodnia fragment przedstawia okna na pierwszym piętrze. Widoczne miejsca o wyższej temperaturze to fragment pomiędzy oknami oraz miejsca osadzenia okien.

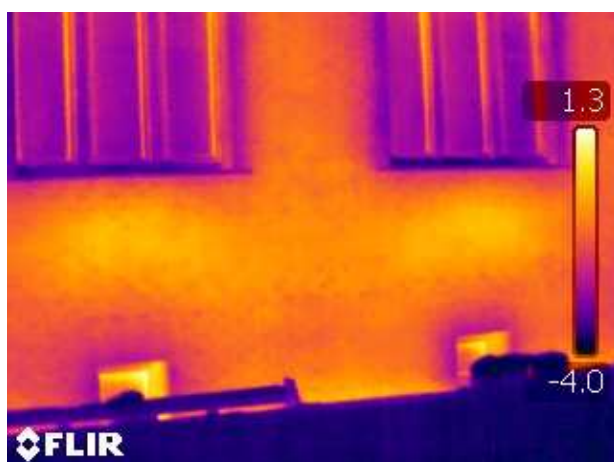
*Termogram IR\_0362*

Elewacja zachodnia fragment parteru i okienek piwnicznych. Miejsca o wyższej temperaturze to fragmenty ściany pomiędzy oknami oraz miejsca osadzenia okien

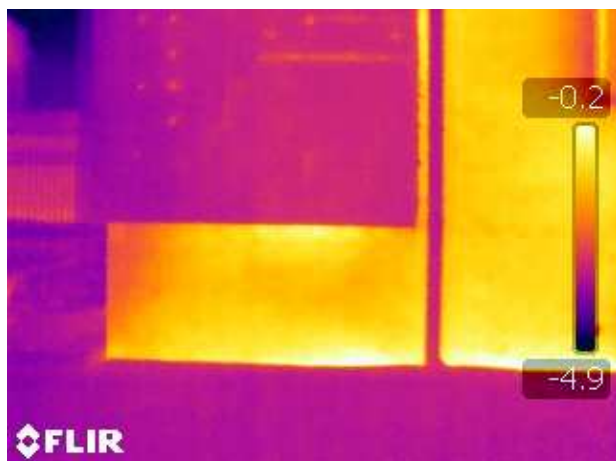
*Termogram IR\_0364*

Fragment elewacji zachodniej na styku części ocieplonej i nieocieplonej. Widoczna różnica temperatur pomiędzy tymi częściami, a także nierówności w rozkładzie temperatur dla części pokrytej klinkierem.

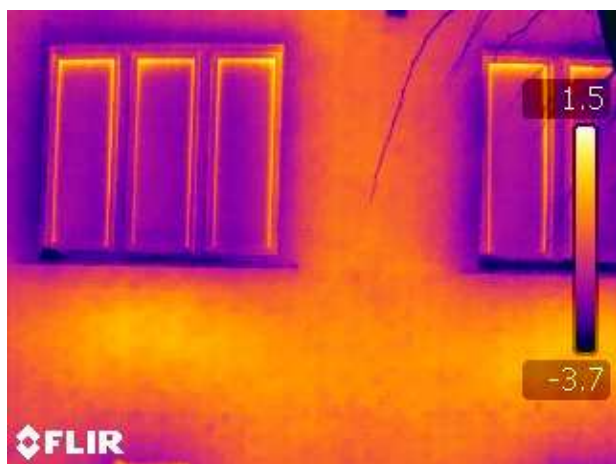
*Termogram IR\_0366*

Fragment elewacji zachodniej okna parteru. Miejsca o wyższej temperaturze to fragmenty ściany pomiędzy oknami oraz miejsca osadzenia okien.

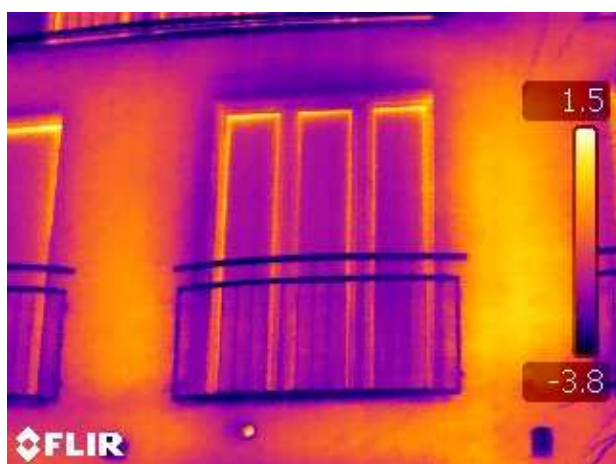
*Termogram IR\_0368*

Elewacja zachodnia fragment z oknem na piętrze. Miejsca o wyższej temperaturze to fragmenty ściany pomiędzy oknami oraz miejsca osadzenia okien.

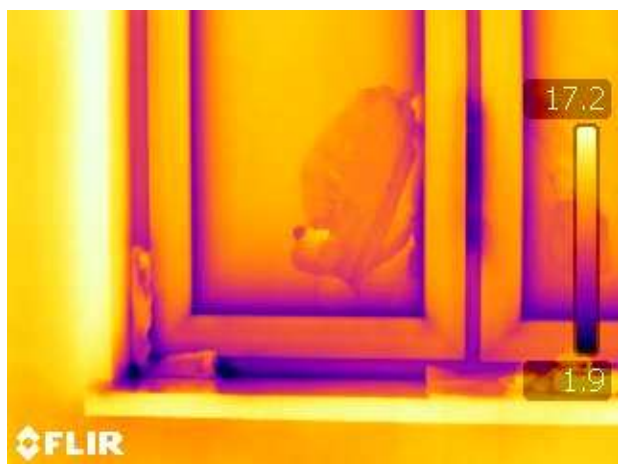
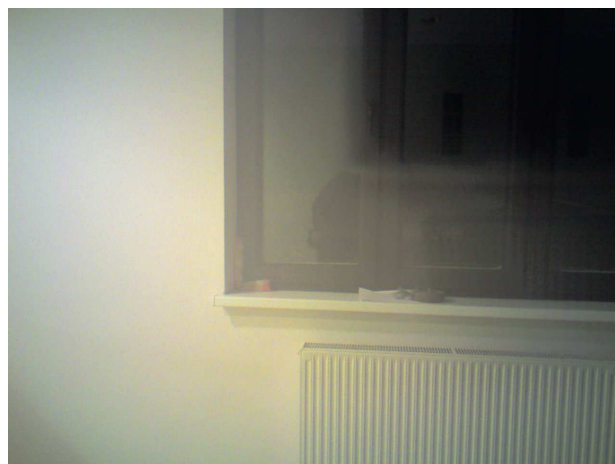
*Termogram IR\_372*

Okno środkowe w pomieszczeniu nr 1.5 na parterze. Widoczne mostki cieplne (miejsca o niższej temperaturze niż powierzchnia ściany) w miejscu zamocowania okna (ościeża) a także nieszczelność na styku skrzydła okiennego z ościeżnicą. Różnica temperatur pomiędzy przegrodą a osadzeniem okna wynosi ok. 10 °C

Przedstawione termogramy szczególnie wewnętrzne pokazują że w miejscach montażu okien (na styku ościeżnicy z murem) występują znaczne mostki cieplne. Różnice temperatur dochodzą nawet do 10 stopni. **Należy podkreślić, że przegląd kamerą ujawnił występowanie tych mostków na wszystkich oknach znajdujących się w budynku.** Dodatkowo część okien (parter i kuchnia) posiada nieszczelności również w swojej budowie na tyku skrzydeł okiennych i ościeżnicy – są one uwidocznione np. na zdjęciu nr 372 i 414

**Prawdopodobną przyczyną występowania uwidoczonych wad jest zły montaż okien – bez odpowiedniego uszczelnienia np. pianką montażową. Okna po zamocowaniu kotwami prawdopodobnie zostały wykończone zaprawą o współczynnika przenikania ciepła większym niż mur.** Na termogramie 434 widać przypuszczalne granice wykucia w murze i nadprożu które później zostały wypełnione zaprawą.

- wykonanie pełnej obliczeniowej analizy cieplnej budynku (audyt energetyczny)
- rozważenie na podstawie audytu wykonania dodatkowego ocieplenia ścian
- uzupełnienie projektu budowlanego o brakujące opisy techniczne oraz rozwiązania detali
- ponowny montaż wszystkich okien i drzwi
- reklamację tej stolarki gdzie występują nieszczelności w samych oknach

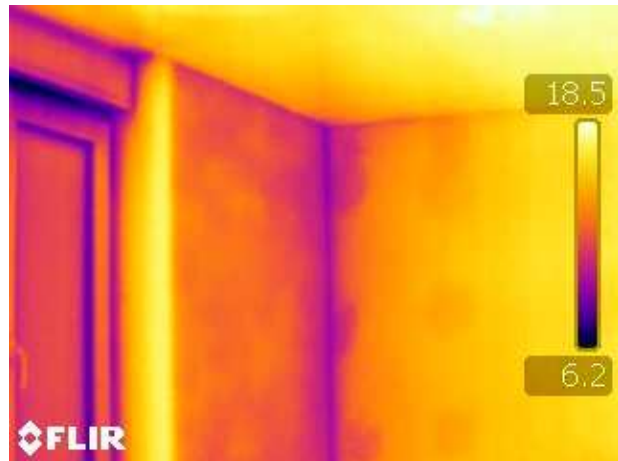
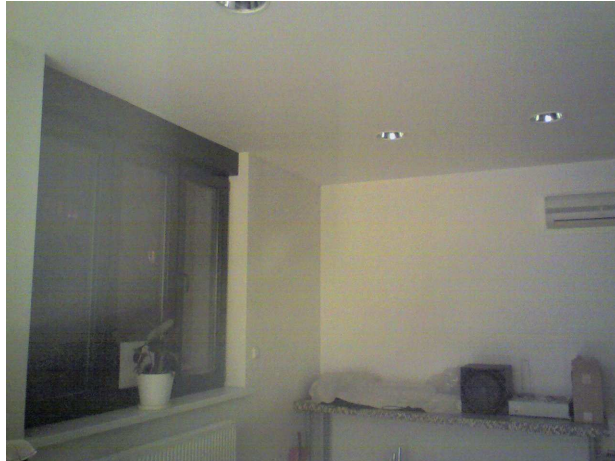
*Termogram IR\_388*

Pomieszczenie 1.5 na parterze – narożnik pomieszczenia. Na zewnątrz styk ściany ocieplonej i nieocieplanej. Obniżona temperatura widoczna ponownie w miejscu osadzenia okna oraz w narożniku

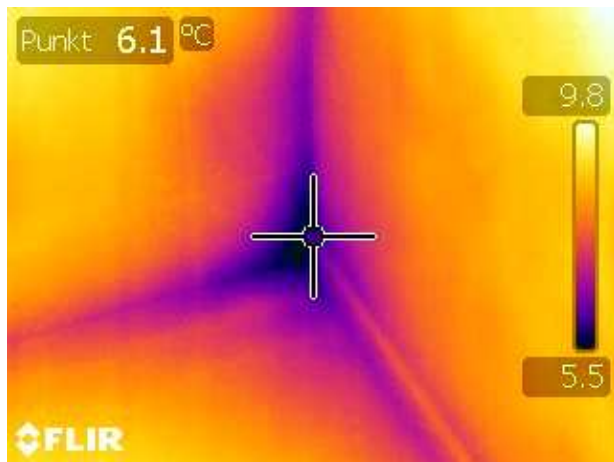
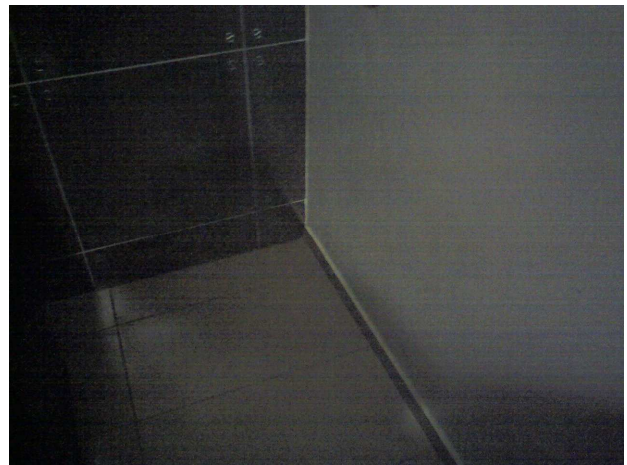
#### *Termogram IR\_392*

Narożnik przy zejściu do piwnicy – miejsce w którym wg informacji użytkownika pojawia się wilgoć. Widoczne obniżenie temperatury w narożniku o ok. 3 stopnie w stosunku do otaczających ścian

Z kolei prawdopodobną przyczyną pojawiania się wilgoci (termogram 392) w narożniku klatki schodowej jest brak wystarczającego ocieplenia ścian piwnic oraz podłogi na gruncie. Panująca w tym miejscu temperatura jest poniżej punktu rosy – co powoduje wykraplania się wilgoci.

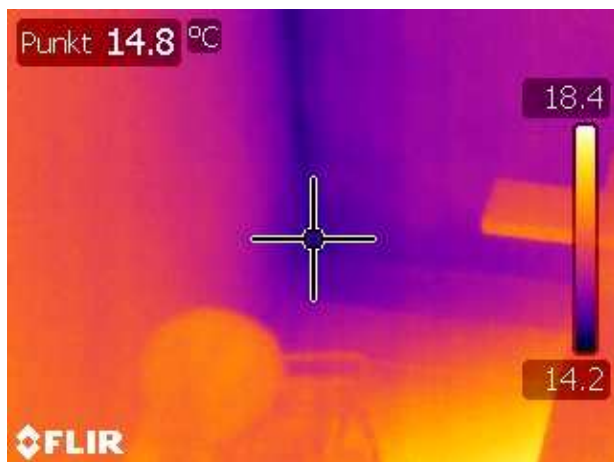
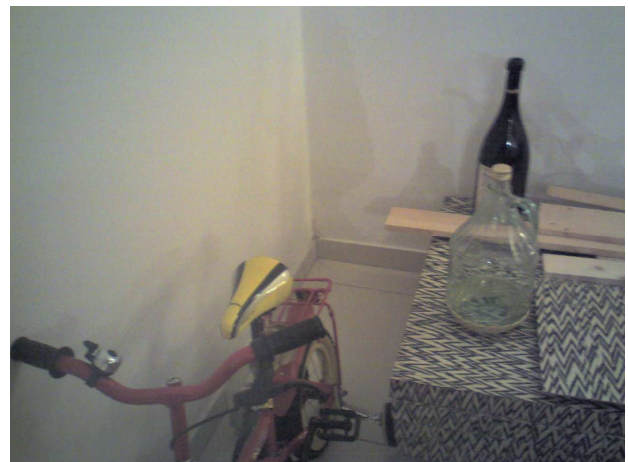
#### *Termogram IR\_402*

Narożnik w piwnic. Widoczne obniżenie temperatury w narożniku o ok. 2 stopnie w stosunku do otaczających ścian

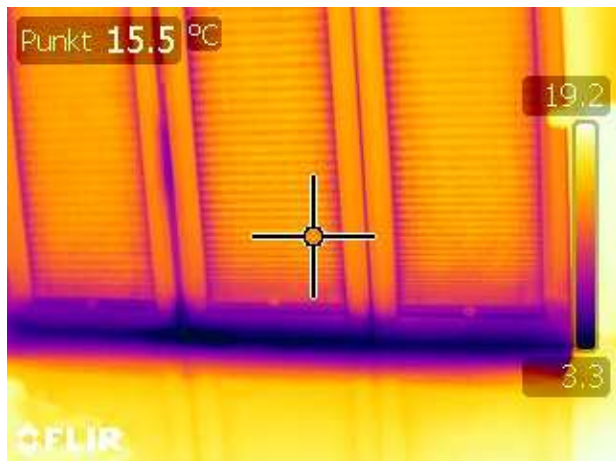
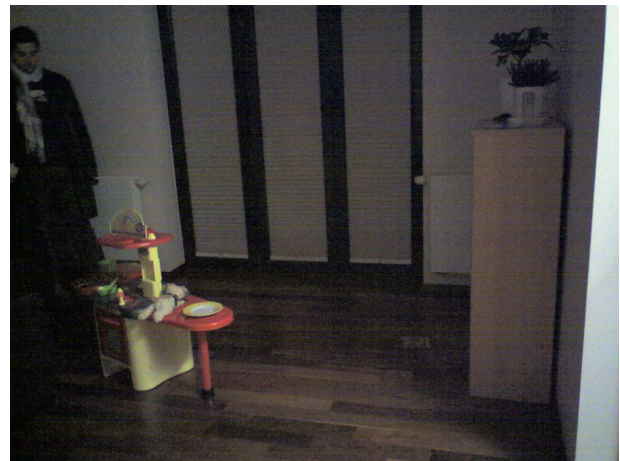
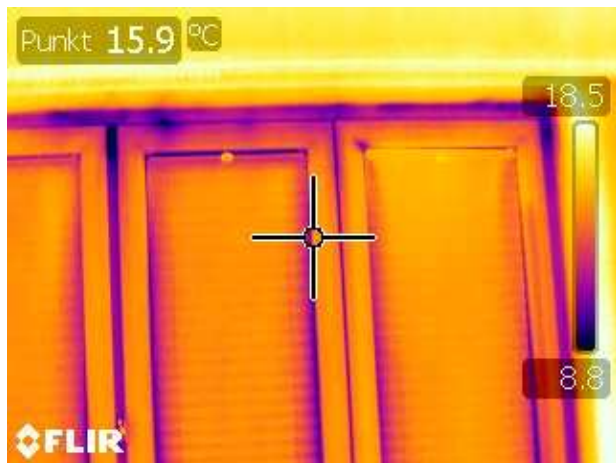
*Termogramy IR\_404 oraz 406*  
 Pomieszczenie piętrowe 2.5 – okno. Widoczny mostek termiczny w miejscu osadzenia okna na styku z podłogą oraz u góry okna

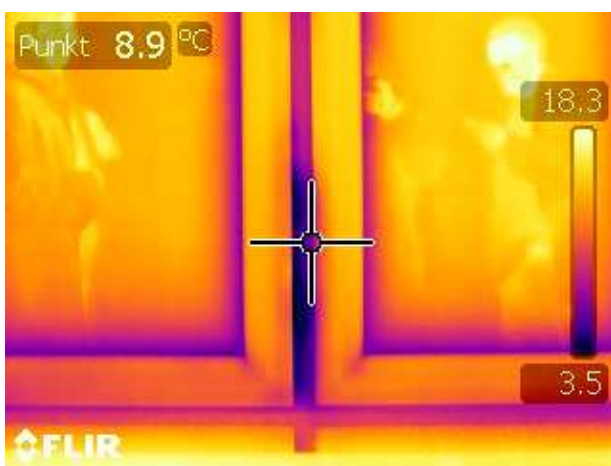
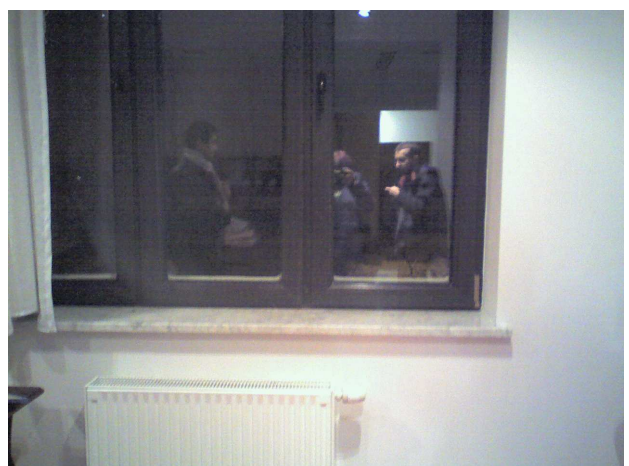
*Termogram IR\_414*

Okno w pomieszczeniu 2.4 na piętrowe – kuchnia. Widoczna nieszczelność pomiędzy częścią stałą okna, częścią ruchomą i framugą.

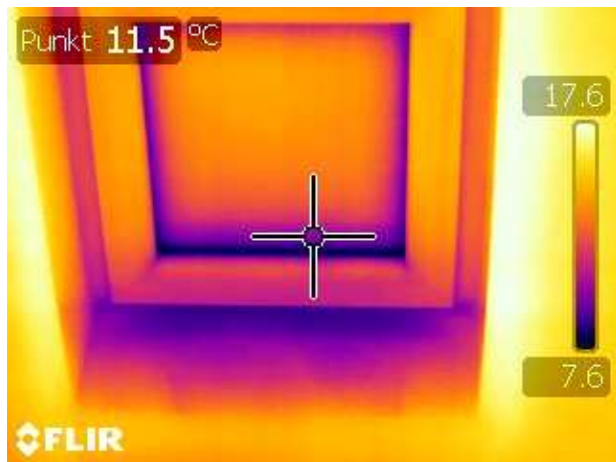
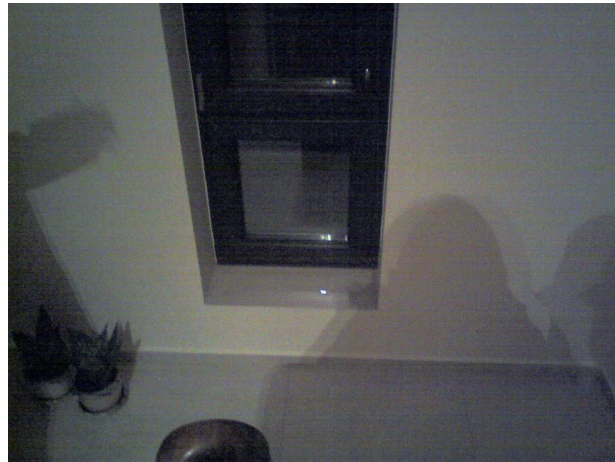
*Termogram IR\_426*

Okno na klatce schodowej. Widoczne obniżenie temperatury na dole okna.

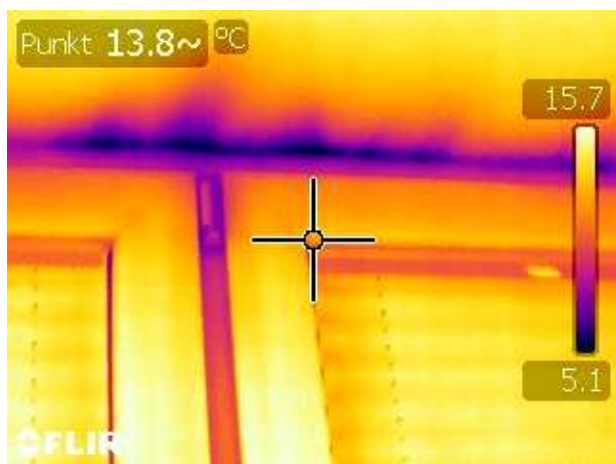
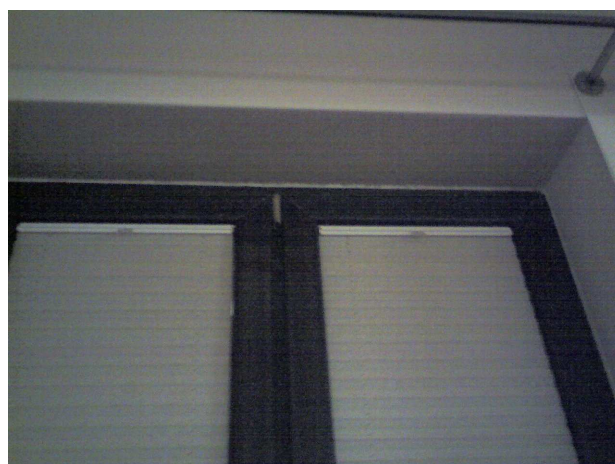
*Termogram IR\_434*

Pomieszczenie 2.5 salon. Góra okna – widoczne obniżenia temperatury w miejscu osadzenia okna.
